การศึกษาเชิงตัวเลขผลกระทบของความชื้นต่อจิตรกรรมฝาผนังในโบราณสถานของจังหวัดพระนครศรีอยุธยา

Numerical Simulation on the Effect of Moisture Distribution on Ancient Mural Painting in Archaeological Temple of Phra Nakhon Si Ayutthaya Province

มงคล แก้วบำรุง^{1*}

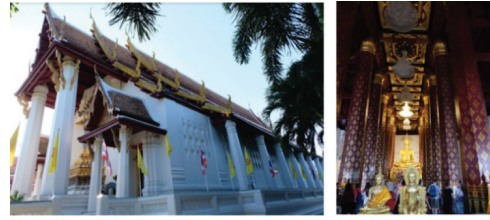
(ก) พระอุโบสถวัดพระเมรุราชิการามวรวิหาร
The Royal Ordination Hall of Phra Meru Rachikaram
Worawihan Temple

Figure 1 Architecture of the Royal Ordination Hall / the Ordination Hall and the Pavilion

ในการศึกษาครั้งนี้จะพิจารณาการไหลแบบสามมิติภายใต้กรอบอ้างอิงการเคลื่อนที่แบบ Eulerian Reference Frame โดยรูปทรงของพระอุโบสถ วิหารและมณฑปที่ศึกษาประกอบด้วย พระอุโบสถวัดพระเมรุราชิการามวรวิหาร, อุโบสถวัดช้างใหญ่ และ มณฑปวัดกลาง ดัง Figure 1

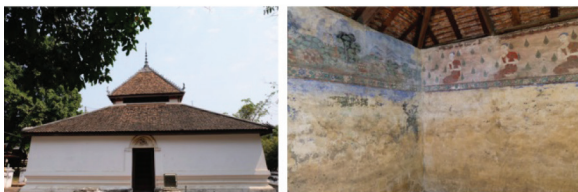
กริดบริเวณผนังภายในอาคาร
Near Wall Cross-section of Computational Grid

Figure 2 Computational Grid by MOSAIC Technology

การไหลของอากาศใช้แบบจำลองความปั่นป่วน SST $k-\omega$ กริดที่ใช้ในการศึกษาเป็นแบบ MOSAIC ซึ่งจากการศึกษาพบว่า MOSAIC Meshing Technology สามารถใช้จำนวนกริดและเวลาคำนวณน้อยกว่ากริดชนิดอื่นแต่ยังคงมีความถูกต้องของคำตอบที่ได้เมื่อเปรียบเทียบกับกริดแบบอื่นๆ¹² โดยกริดที่ใช้ในการศึกษาหลังจากทดสอบ Grid Independent Test แล้วแสดงดัง Figure 2 และ Table 1

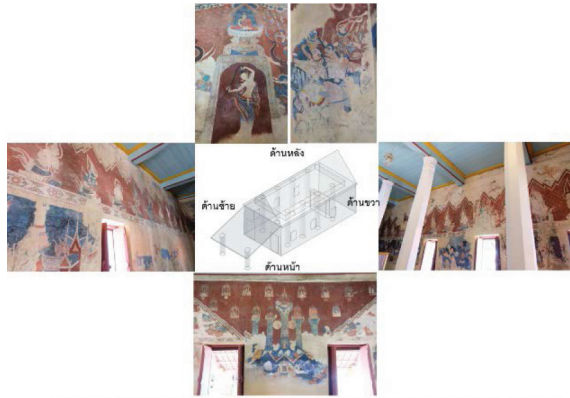
Figure 7 The Damaged mural painting inside the Ordination Hall, Wat Chang Yai

วนของกระแสอากาศดังกล่าวส่งผลให้มีความชื้นต่ำเมื่อเทียบกับบริเวณอื่นๆ นอกจากนี้ บริเวณด้านซ้าย และ หลังอุโบสถมีความชื้นสูงส่งผลให้อุณหภูมิสูงขึ้นและทำความเสียหายแก่ภาพจิตรกรรมฝาผนัง ตรวจสอบพบความเสียหายของจิตรกรรมฝาผนังบริเวณด้านหลัง และ ด้านขวา มากกว่าบริเวณอื่นอย่างชัดเจนซึ่งสอดคล้องกับผลการจำลอง อันแสดงให้เห็นว่า รูปทรงของอุโบสถ วัดช้างใหญ่ หากมีอากาศไหลเข้าด้านข้างของอุโบสถจะมีโอกาสของความเสียหายต่อจิตรกรรมมากที่ด้านหลังและด้านตรงข้ามกับทิศทางการไหลเข้าของอากาศมากที่สุดเนื่องจากเป็นบริเวณอับอากาศ

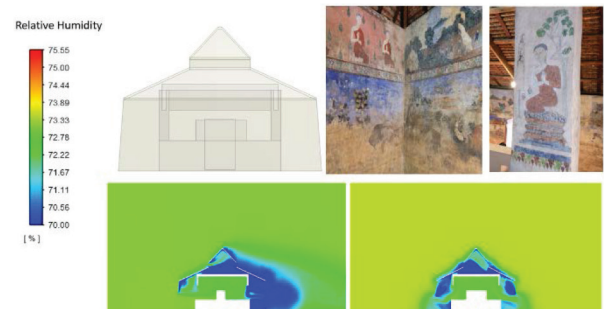
Figure 9 Humidity Distribution of the Pavilion, Wat Klang, Nakhon Luang

จำลองด้วยพลศาสตร์ของไหลเชิงคำนวณสำหรับสถาปัตยกรรมของมณฑปรูปทรงดังกล่าวมีโอกาสเกิดความเสียหายค่อนข้างสูงที่บริเวณขอบด้านบนของผนังอาคาร และในช่วงฤดูฝนบริเวณขอบหลังคาด้านบนเปิดเป็นช่องว่างซึ่งจะส่งผลให้ความชื้นสามารถกระจายเข้ามาในอาคารผนวกกับการระบายอากาศที่ไม่ดีพอ ส่งผลให้เกิดอับชื้นทั่วทั้งมณฑปและสร้างความเสียหายโบราณวัตถุภายใน

ผลการศึกษาพฤติกรรมการไหลภายในมณฑปวัดกลาง พบว่า เกิดการสะสมความร้อนที่ด้านบนของเพดานและเกิดการหมุนวนของกระแสอากาศหลายจุดโดยเฉพาะอย่างยิ่งด้านตรงข้ามกับประตูทางเข้า ทำให้ประสิทธิภาพการถ่ายเทอากาศและความชื้นไม่มีประสิทธิภาพ การกระจายความชื้นภายในและภายนอกมณฑปแสดงให้เห็นถึงความไม่สม่ำเสมอของความชื้นภายในและภายนอกมณฑปโดยเฉพาะบริเวณผนังด้านใน ซึ่งส่งผลให้เกิดความชื้นสะสมภายในมณฑปและสร้างความเสียหายแก่ภาพจิตรกรรมฝาผนังอย่างรุนแรงจนยากแก่การซ่อมแซมให้เหมือนเดิม รวมถึงโบราณวัตถุอื่นๆอีกเป็นจำนวนมาก ซึ่งจากผลดังกล่าวสอดคล้องกับภาพจิตรกรรมฝาผนังที่เสียหาย หลุดลอก บริเวณด้านในรอบมณฑป เสารอบๆ โลงทอง และลายเขียนสีบนเพดาน ดังนั้นจากผลการจำลองด้วยพลศาสตร์ของไหลเชิงคำนวณสำหรับสถาปัตยกรรมของมณฑปรูปทรงดังกล่าวมีโอกาสเกิดความเสียหายค่อนข้างสูงที่บริเวณขอบด้านบนของผนังอาคาร และในช่วงฤดูฝน บริเวณขอบหลังคาด้านบนเปิดเป็นช่องว่างซึ่งจะส่งผลให้ความชื้นสามารถกระจายเข้ามาในอาคารผนวกกับการระบายอากาศที่ไม่ดีพอ ส่งผลให้เกิดอับชื้นทั่วทั้งมณฑปและโบราณวัตถุภายใน
