Numerical Simulation on the Effect of Moisture Distribution on Ancient Mural Painting in Archaeological Temple of Phra Nakhon Si Ayutthaya Province

Mongkol Kaewbumrung^{1*}

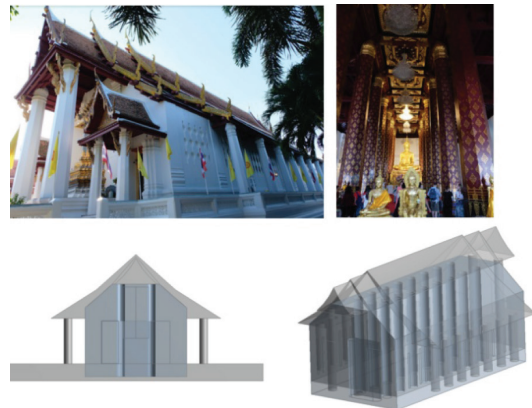
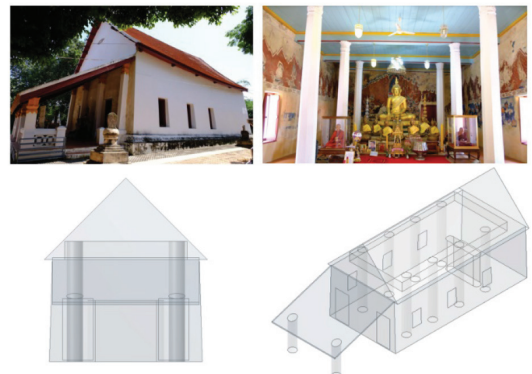
Figure 1 Architecture of the Royal Ordination Hall / the
Ordination Hall and the Pavilion

ในการศึกษาครั้งนี้จะพิจารณาการไหลแบบสามมิติ
ภายใต้กรอบอ้างอิงการเคลื่อนที่แบบ Eulerian Reference
Frame โดยรูปทรงของพระอุโบสถ วิหารและมณฑปที่ศึกษา
ประกอบด้วย พระอุโบสถวัดพระเมรุราชิกการามวรวิหาร, อุโบสถ
วัดช้างใหญ่ และ มณฑปวัดกลาง ดัง Figure 1

(ก) พระอุโบสถวัดพระเมรุราชิกการามวรวิหาร
The Royal Ordination Hall of Phra Meru Rachikaram
Worawihan Temple

(ข) อุโบสถ วัดช้างใหญ่
The Ordination Hall of Wat Chang Yai

(ค) มณฑปวัดกลาง อ.นครหลวง
The Pavilion of Wat Klang, Nakhon Luang

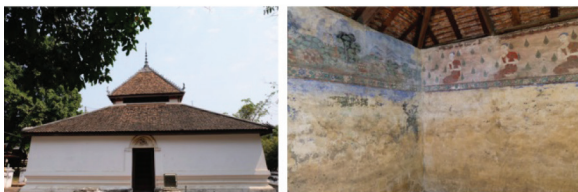
Figure 2 Computational Grid by MOSAIC Technology

การไหลของอากาศใช้แบบจำลองความปั่นป่วน SST $k-\omega$ กริดที่ใช้ในการศึกษาเป็นแบบ MOSAIC ซึ่งจากการศึกษาพบว่า MOSAIC Meshing Technology สามารถใช้จำนวนกริดและเวลาคำนวณน้อยกว่ากริดชนิดอื่นแต่ยังคงมีความถูกต้องของคำตอบที่ได้เมื่อเปรียบเทียบกับกริดแบบอื่นๆ¹² โดยกริดที่ใช้ในการศึกษาหลังจากทดสอบ Grid Independent Test แล้วแสดงดัง Figure 2 และ Table 1

กริดทั้งโดเมนของการศึกษา (D = 16 เมตร)
Computational Grid (D = 16 m)

กริดภายในอาคาร
Cross-section of Computational Grid

กริดบริเวณผนังภายในอาคาร
Near Wall Cross-section of Computational Grid

Grid Type		
	Polyhedral	Hexahedral	Isotropic poly prism
พระอุโบสถวัดพระเมรุฯ	5,122,455	4,345,121	3,23,453
อุโบสถ วัดช้างใหญ่	3,122,343	2,232,321	1,267,878
มณฑป วัดกลาง อ. นครหลวง	3,094,323	2,178,987	1,134,967

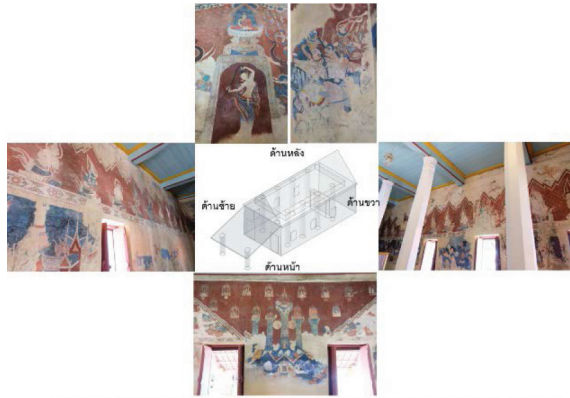
Figure 7 The Damaged mural painting inside the Ordination Hall, Wat Chang Yai

วนของกระแสอากาศดังกล่าวส่งผลให้มีความชื้นต่ำเมื่อเทียบกับบริเวณอื่นๆ นอกจากนี้ บริเวณด้านซ้าย และ หลังอุโบสถมีความชื้นสูงส่งผลให้อุณหภูมิสูงขึ้นและทำความเสียหายแก่ภาพจิตรกรรมฝาผนัง ตรวจสอบพบความเสียหายของจิตรกรรมฝาผนังบริเวณด้านหลัง และ ด้านขวา มากกว่าบริเวณอื่นอย่างชัดเจนซึ่งสอดคล้องกับผลการจำลอง อันแสดงให้เห็นว่า รูปทรงของอุโบสถ วัดช้างใหญ่ หากมีอากาศไหลเข้าด้านข้างของอุโบสถจะมีโอกาสของความเสียหายต่อจิตรกรรมมากที่ด้านหลังและด้านตรงข้ามกับทิศทางการไหลเข้าของอากาศมากที่สุดเนื่องจากเป็นบริเวณอับอากาศ

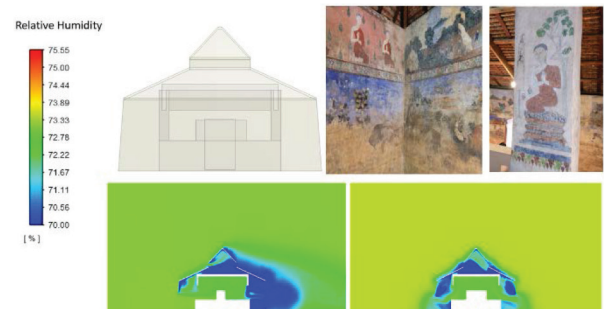
Figure 9 Humidity Distribution of the Pavilion, Wat Klang, Nakhon Luang

ผลการศึกษาพฤติกรรมการไหลภายในมณฑปวัดกลาง พบว่า เกิดการสะสมความร้อนที่ด้านบนของเพดานและเกิดการหมุนวนของกระแสอากาศหลายจุดโดยเฉพาะอย่างยิ่งด้านตรงข้ามกับประตูทางเข้า ทำให้ประสิทธิภาพการถ่ายเทอากาศและความชื้นไม่มีประสิทธิภาพ การกระจายความชื้นภายในและภายนอกมณฑปแสดงให้เห็นถึงความไม่สม่ำเสมอของความชื้นภายในและภายนอกมณฑปโดยเฉพาะบริเวณผนังด้านใน ซึ่งส่งผลให้เกิดความชื้นสะสมภายในมณฑปและสร้างความเสียหายแก่ภาพจิตรกรรมฝาผนังอย่างรุนแรงจนยากแก่การซ่อมแซมให้เหมือนเดิม รวมถึงโบราณวัตถุอื่นๆอีกเป็นจำนวนมาก ซึ่งจากผลดังกล่าวสอดคล้องกับภาพจิตรกรรมฝาผนังที่เสียหาย หลุดลอก บริเวณด้านในรอบมณฑป เสารอบๆ โลงทอง และลายเขียนสีบนเพดาน ดังนั้นจากผลการจำลองด้วยพลศาสตร์ของไหลเชิงคำนวณสำหรับสถาปัตยกรรมของมณฑปรูปทรงดังกล่าวมีโอกาสเกิดความเสียหายค่อนข้างสูงที่บริเวณขอบด้านบนของผนังอาคาร และในช่วงฤดูฝน บริเวณขอบหลังคาด้านบนเปิดเป็นช่องว่างซึ่งจะส่งผลให้ความชื้นสามารถกระจายเข้ามาในอาคารผนวกกับการระบายอากาศที่ไม่ดีพอ ส่งผลให้เกิดอับชื้นทั่วทั้งมณฑปและโบราณวัตถุภายใน
